26. Qualitätskontrolle an den Bahnstationen in Schleswig-Holstein

Ergebnisbericht

Sommer 2014

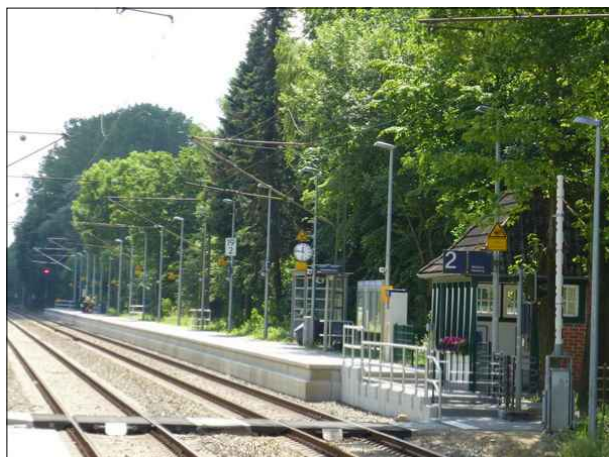
Abbildung 1: Das historische Wetterschutzhaus wurde bei der Bahnsteigerneuerung in Prisdorf in den Zugang zum Bahnsteig Richtung Hamburg integriert.

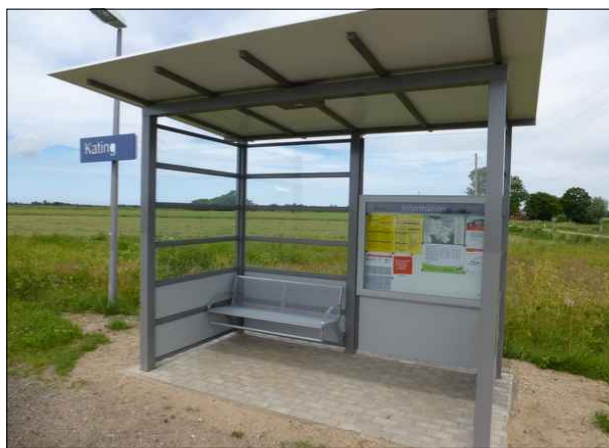
Abbildung 2: In Kating gibt es wieder einen Fahrgastunterstand und Sitzgelegenheiten auf dem Bahnsteig.

Da in Kating ein neuer Unterstand aufgestellt wurde, bleibt Uphusum in diesem Sommer die einzige Station ohne Wetterschutzeinrichtung. Große Defizite gibt es allerdings weiterhin in Tornesch (siehe Abb. 10) und in Raisdorf (siehe Abb. 11). Ebenfalls ungünstig ist die Situation in Lunden, wo nur an Gleis 2 ein Fahrgastunterstand zur Verfügung steht.

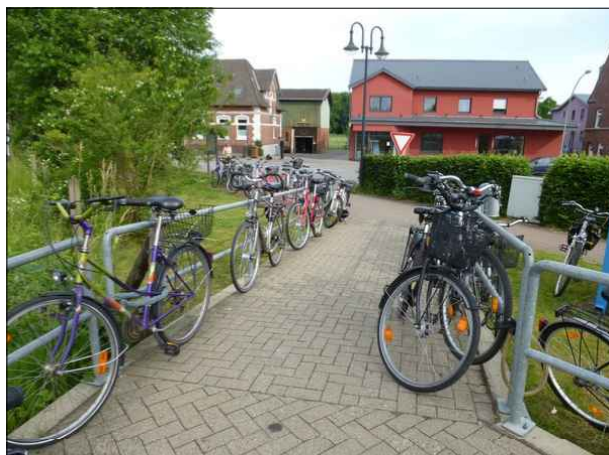
Abbildung 3: Auffällig ist die Zunahme von in den Zugängen angeschlossenen Fahrrädern. In Aukrug standen an einer Stelle sogar zwei Räder nebeneinander.

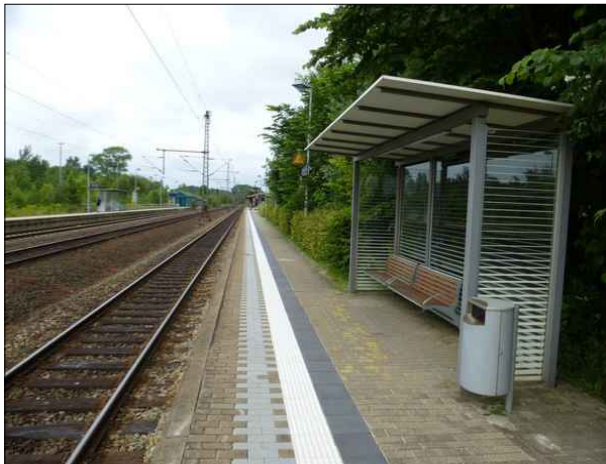
Abbildung 4: Erfreulicherweise wurden die seit Jahren stark beschädigten Blindenleitstreifen auf den Bahnsteigen in Schleswig erneuert.

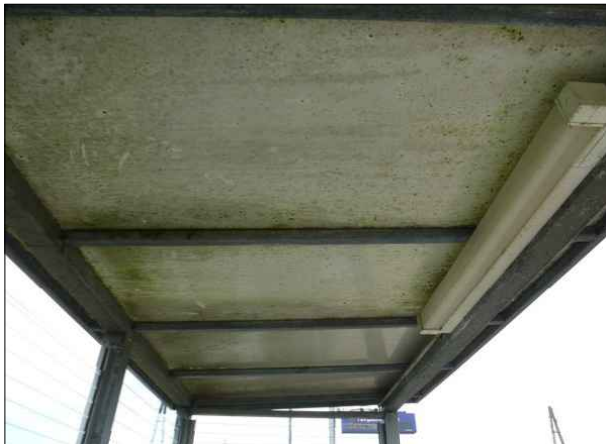
Abbildung 7: In einigen Fahrgastunterständen sind die Decken stark verschmutzt. Auch im Unterstand von Jarrenwisch ist das zu erkennen.

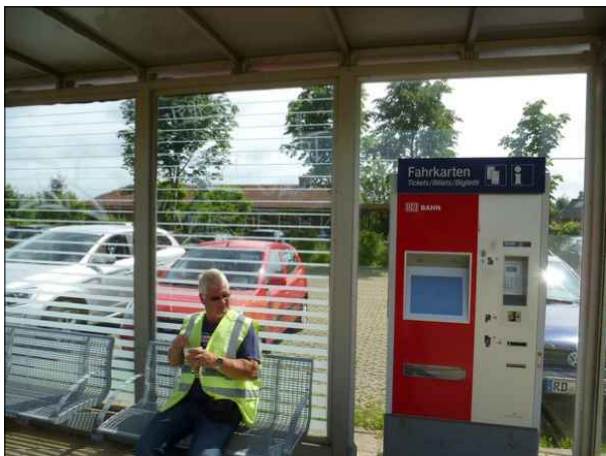
Abbildung 8: Die im Frühjahr in Felde vorgenommene Abdichtung der Bereiche rund um den Fahrkartenautomaten verbessert den Wetterschutz deutlich.

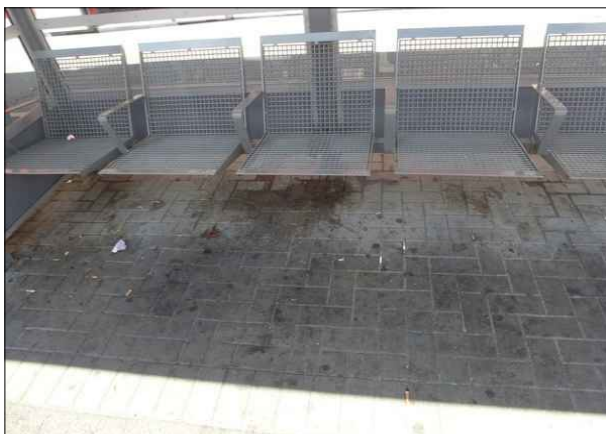
Abbildung 9: Wie hier in Wedel ist häufig eine Verschmutzung der Bahnsteigoberflächen in Unterständen zu beobachten.

In Niebüll, Neumünster und Lübeck Hbf tragen unter den Dächern nistende Tauben erheblich zur Verschmutzung von Dachträgern und Bahnsteigen bei. Verschmutzungen der Bahnsteigoberfläche wurden außerdem in den wettergeschützten Bereichen von Krupunder, Wedel, Lensahn, Lübeck-Kücknitz, Travemünde Hafen, Ratzeburg, Rickling, Wahlstedt, Rendsburg, St. Peter Süd, Büsum und Wesselburen bemängelt.

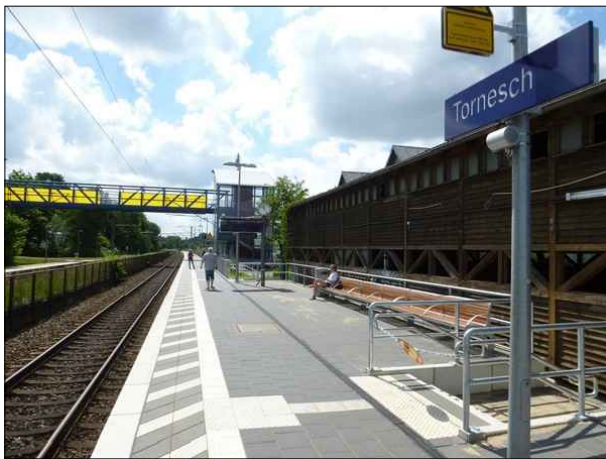
Abbildung 10: Erfreulich großzügige Sitzgelegenheiten sind an Gleis 1 in Tornesch installiert worden. Als Wetterschutz gibt es bisher allerdings lediglich einen Unterstand.

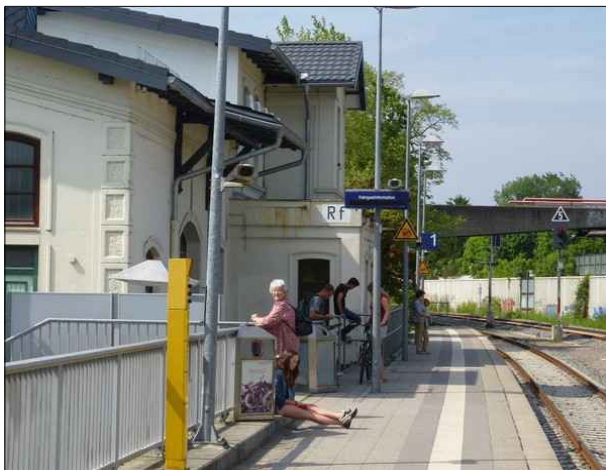
Abbildung 11: Seit der Schließung des Warteraums stehen in Ralsdorf weder Sitzgelegenheiten noch ein Wetterschutz in dem Bereich zur Verfügung, wo sie benötigt werden.

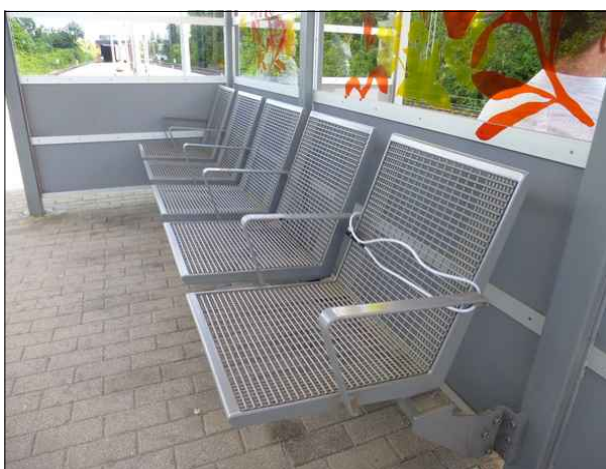
Abbildung 12: Ein Sitz in Halstenbek war mit einem Fahrradschloss „reserviert“.

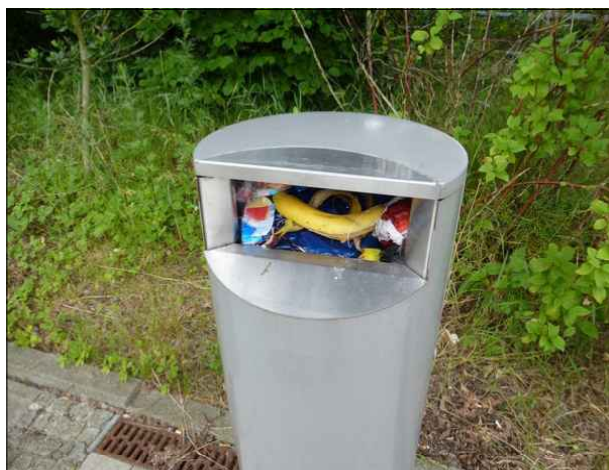
Abbildung 13: Einer der wenigen vollen Müllbehälter wurde in Scharbeutz angetroffen.

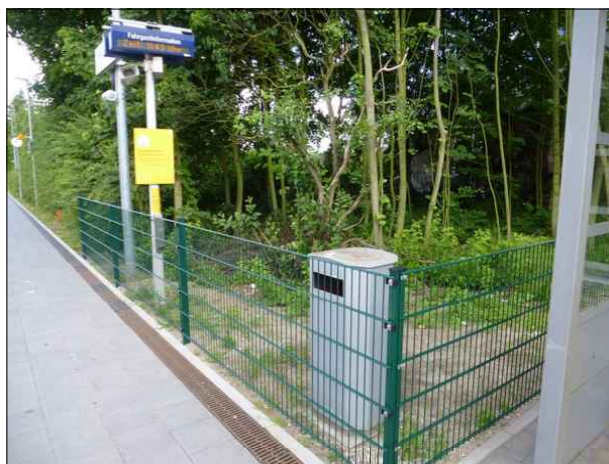
Abbildung 14: Unverständlich ist, dass der Abfallbehälter neben dem Unterstand an Gleis 1 in Prisdorf durch einen Zaun vom Bahnsteig getrennt wurde.

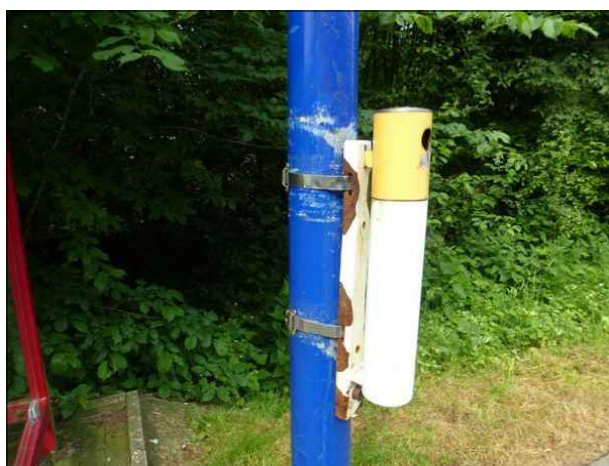
Abbildung 15: Unansehnlich ist die verrostete Halterung des Aschenbechers auf dem Bahnsteig in Süderlügum.

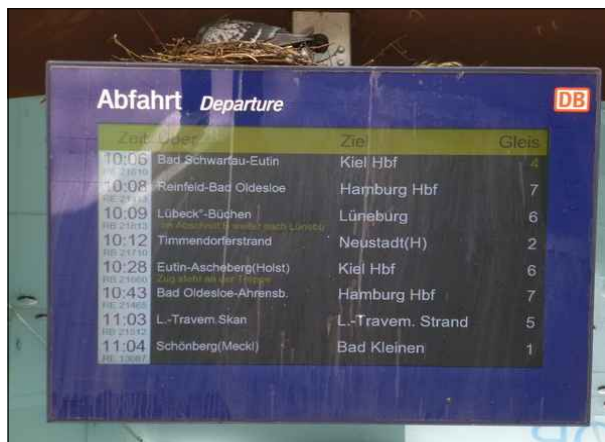
Abbildung 16: Durch ein Taubennest auf dem Abfahrtsmonitor im Gang vom ZOB zum Hauptbahnhof in Lübeck ist dieser fast immer verschmutzt.

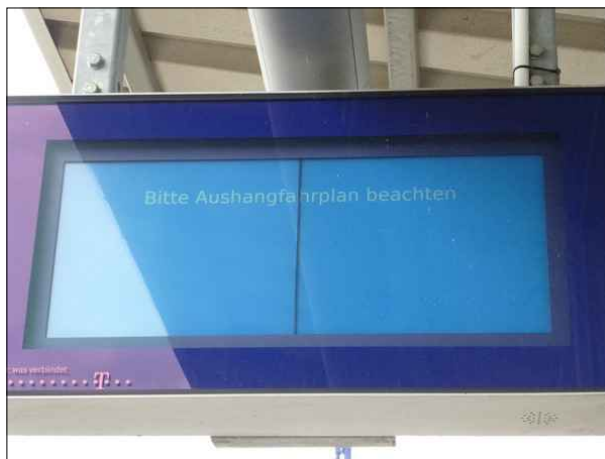
Abbildung 17: Der Zugzielanzeiger an der Wartehalle in Fehmarn-Burg war defekt.

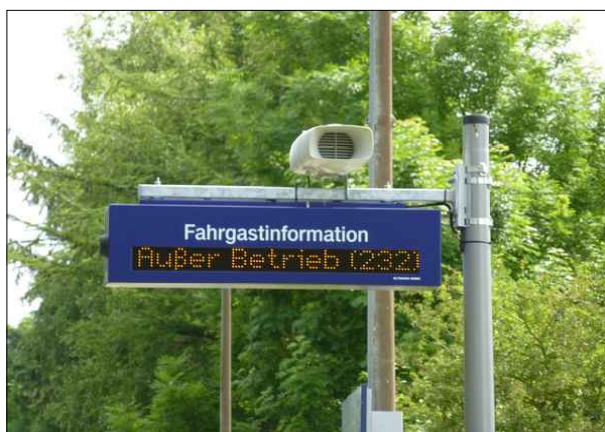
Abbildung 18: Die Anzeige „Außer Betrieb“ in Tiebensee bezog sich auf den DSA und nicht auf die Bahnstrecke.

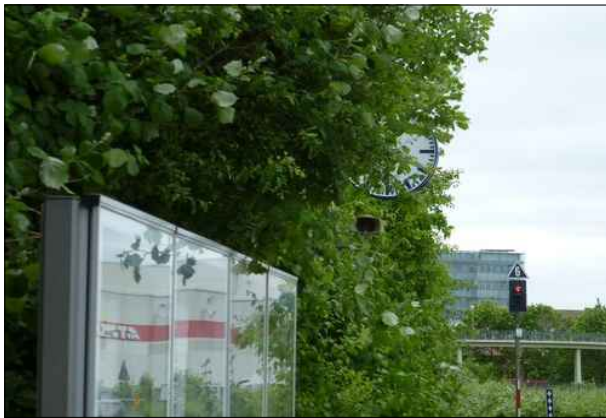
Abbildung 19: Wie hier in Bad Segeberg waren an mehreren Stationen Uhren und Schilder durch unzureichenden Grünschnitt zugewachsen.

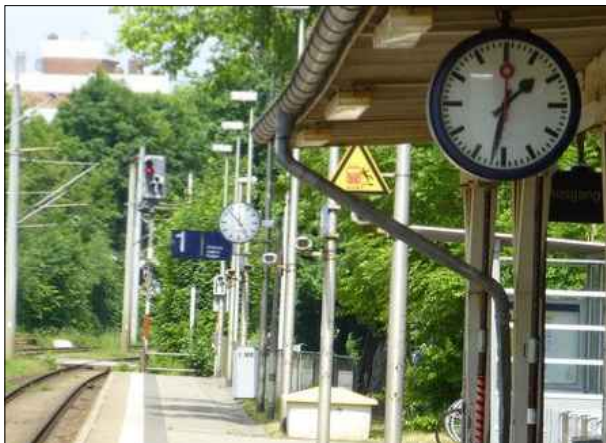
Abbildung 20: Die Uhr unter dem Dach in Glückstadt war defekt. Die anderen Bahnsteiguhren und erfreulicherweise auch die Uhr am Bahnhofsgebäude liefen korrekt.

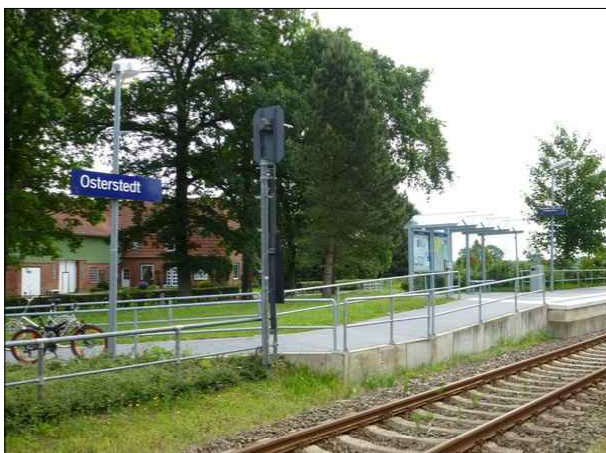
Abbildung 21: Das Bahnhofnamensschild neben dem Bahnsteigzugang in Osterstedt ist nicht sinnvoll platziert.

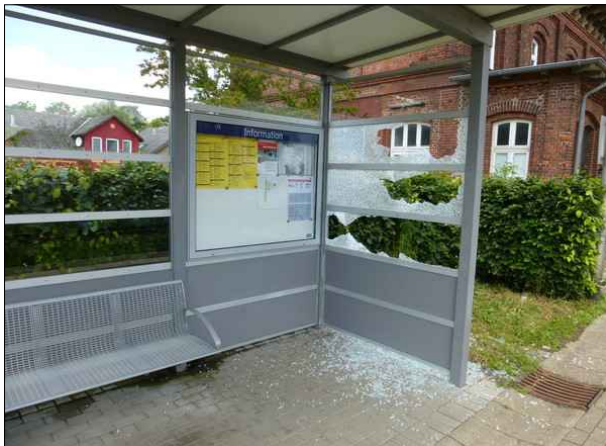
Abbildung 22: Drei Scheiben dieses Unterstands an Gleis 1 in Krempe waren zerstört.

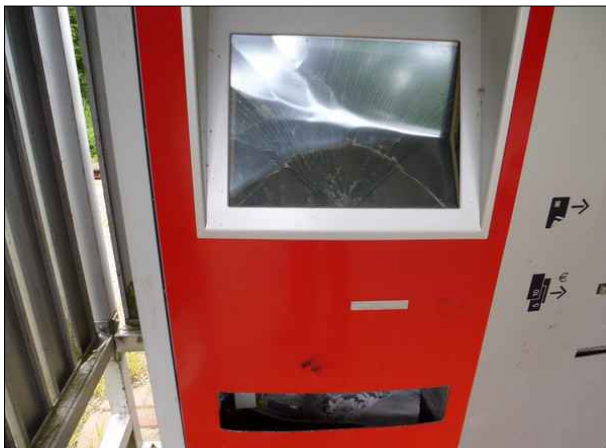
Abbildung 23: Bildschirm und Ausgabefach des Fahrkartenautomaten in Katharinenheerd wurden gewaltsam stark beschädigt.

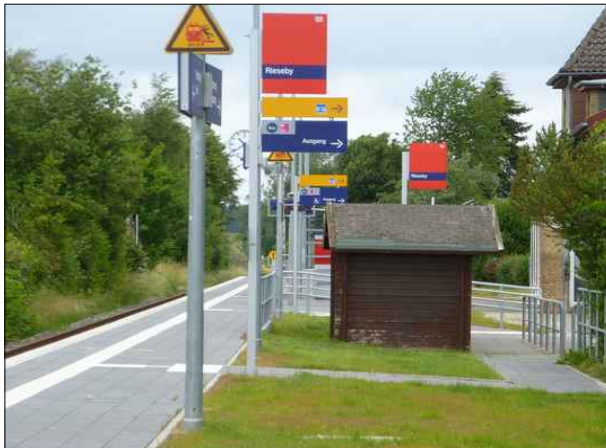
Abbildung 25: Die sehr umfangreiche Beschilderung des auch nach der Erneuerung übersichtlichen Bahnsteigs in Rieseby ist nicht sinnvoll. Zudem enthalten einige Schilder falsche Informationen.

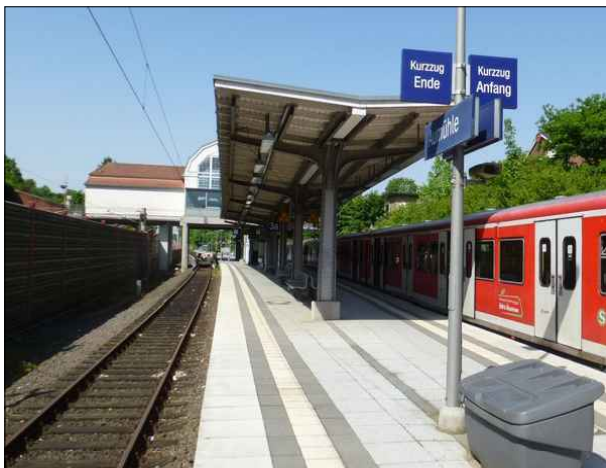
Abbildung 26: Die Kurzzug-Beschilderung am Regionalbahnsteig in Aumühle ist überflüssig.

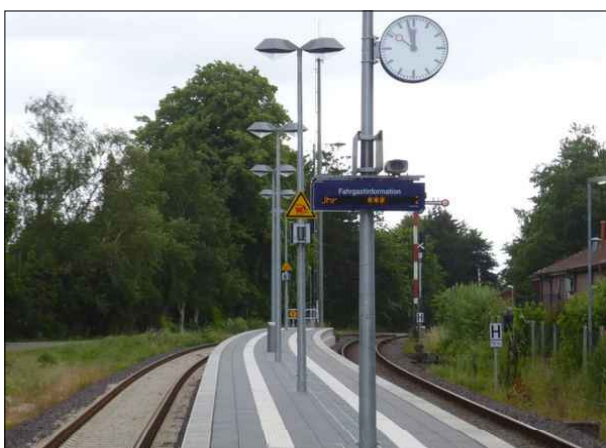
Abbildung 27: Durch die Nachrüstung des DSA mit einem Lautsprecher können die Fahrgäste nun auch in Sörup akustisch informiert werden.

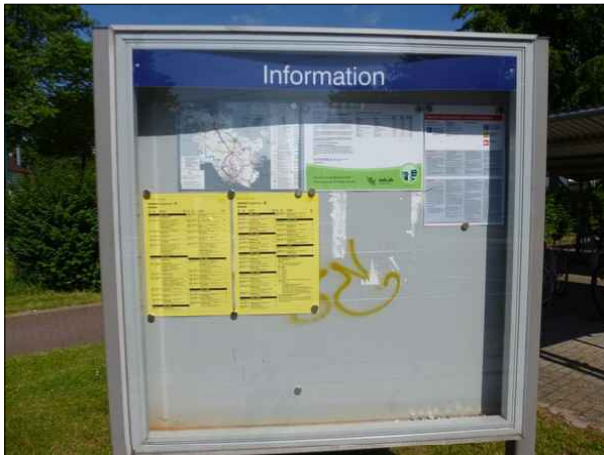
Abbildung 28: Die Rückwand der Vitrine an Gleis 1 in Einfeld ist beschmiert und mit offenbar nicht zu reinigenden Kleberesten versehen.

Aufgrund von Abnutzung sollten auch die Vitrinen in den Fahrgastunterständen von Dauenhof und Pansdorf erneuert werden. Für Bad Segeberg und Einfeld gilt dies ebenfalls mindestens für die Fahrplanvitrinen, da die vorhandenen häufig innen nass sind. Dadurch beschlagen die Scheiben so stark, dass die Aushänge nur teilweise lesbar sind.

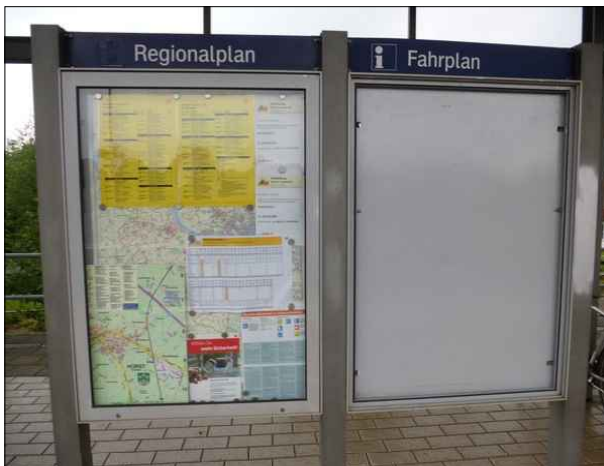
Abbildung 29: Aufgrund der fehlenden Scheibe in der Fahrplanvitrine waren die Abfahrtsinformationen für Horst auf dem Regionalplan ausgehängt.

Neben der fehlenden Scheibe in Horst wurde in Süderbrarup eine beschädigte Scheibe der Fahrplanvitrine am Empfangsgebäude registriert. In Bad Schwartau und Bredstedt sind die Vitrinen in den Empfangsgebäuden stärker zerkratzt.

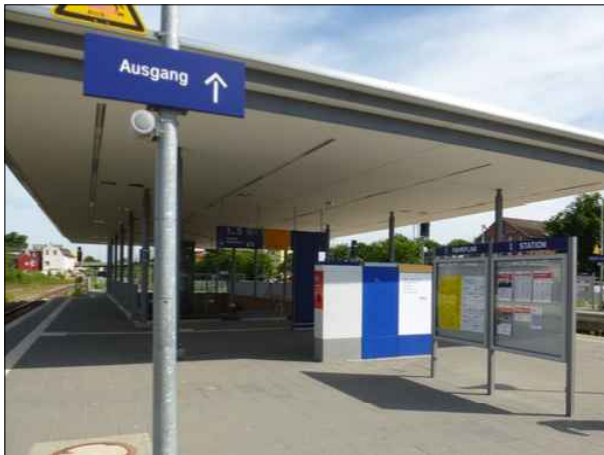
Abbildung 31: In dem großzügigen Bereich auf dem Mittelbahnsteig in Heide wurde ein Infopunkt eingerichtet.

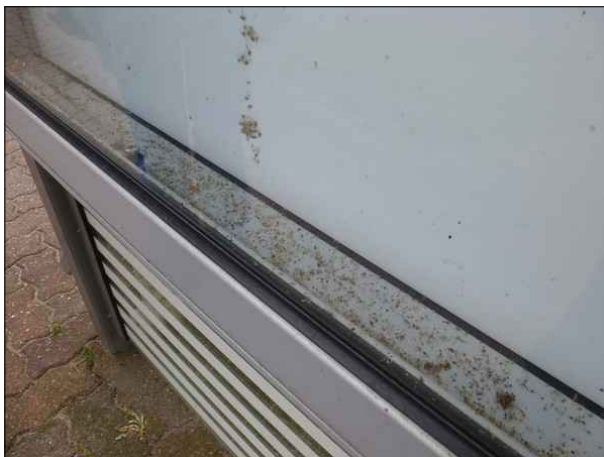
Abbildung 32: Die Vitrinen in den Fahrgastunterständen von Owschlag waren innen durch Spinnen und andere Insekten verschmutzt.

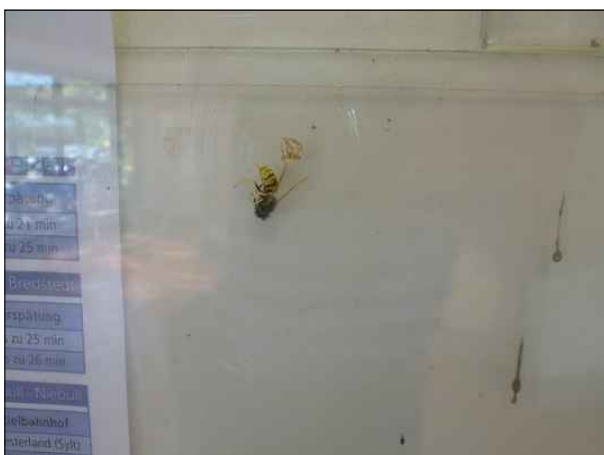
Abbildung 33: Bereits seit dem Sommer 2013 hängt diese tote Wespe in der großen Vitrine des Pavillons von Friedrichstadt.

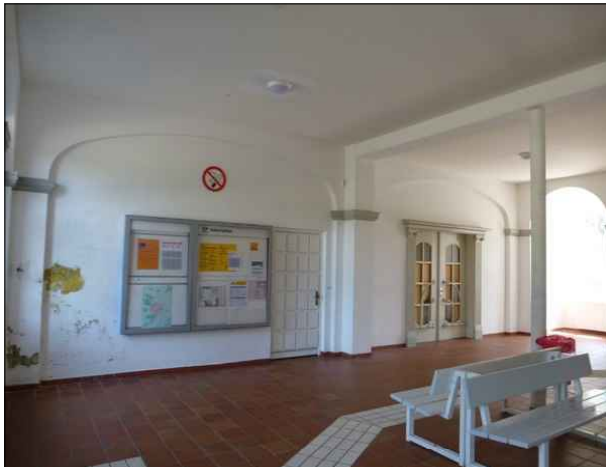
Abbildung 34: Die stark bekritzelten Wände im Warteraum des Empfangsgebäudes von Burg wurden neu gestrichen. Die Feuchtigkeitsschäden blieben.

Die verschmutzten Wände der Warteräume in Büsum, Burg (Dithm.) und Jübek wurden neu gestrichen. In Burg wurden zudem die Deckenlampen erneuert. Die Feuchtigkeitsschäden an einer Wand wurden allerdings ebenso wenig behoben, wie die beschädigte Fensterscheibe ausgetauscht. Ebenfalls noch beschädigt ist eine Scheibe der Empfangshalle in Schleswig.

Feuchtigkeitsschäden wurden außer in Burg auch wieder in den Gebäuden von Neustadt und Ratzeburg registriert. Unverändert sind Wasserflecken an den Decken der Warteräume von Gettorf und Kiel Hbf.

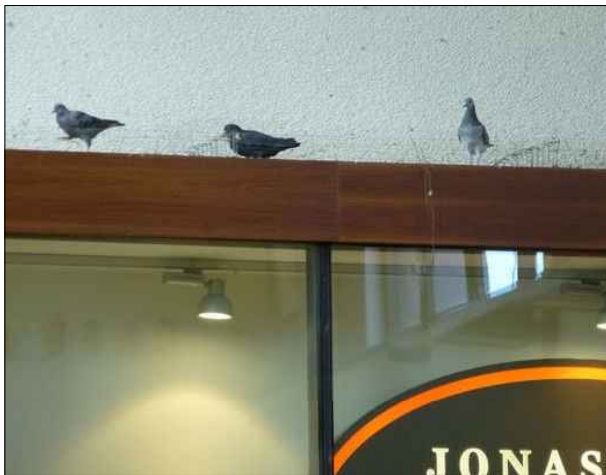
Abbildung 35: Trotz installierter Taubenvergrämung halten sich die Vögel auf den Einbauten der Empfangshalle des Lübecker Hauptbahnhofs auf.

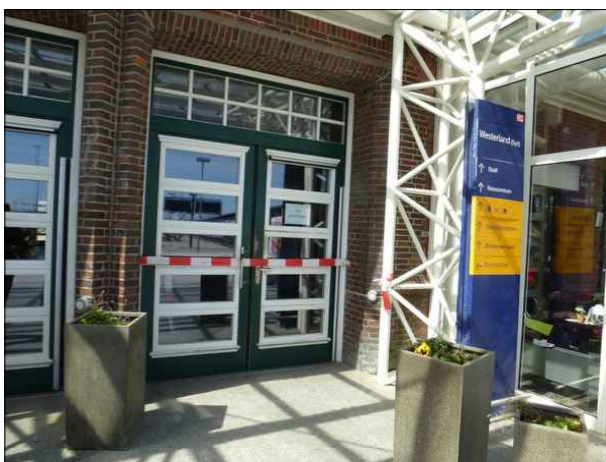
Abbildung 36: In Westerland waren erneut defekte Türen des Empfangsgebäudes gesperrt.

In Westerland war nicht nur zum Bahnsteig hin sondern auch auf der Vorplatzseite des Gebäudes eine Eingangstür gesperrt. Unverändert wurden in Burg (Dithm.) und Sörup beschädigte Türscheiben verzeichnet. Neu hinzugekommen ist eine stark beschädigte Scheibe der Eingangstür von Aumühle. Dort ist außerdem das Vordach verschmutzt.

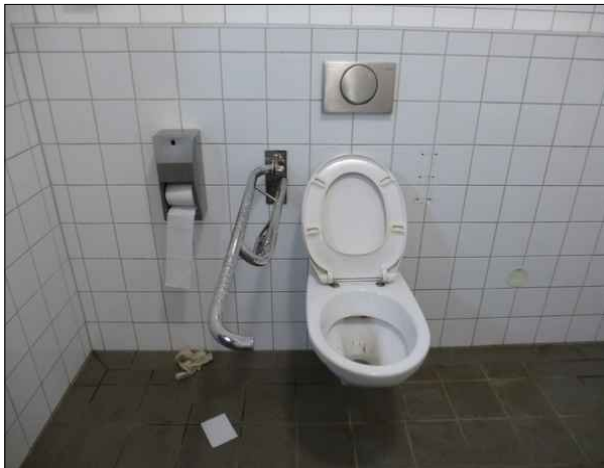
Abbildung 37: An der Behindertentoilette in Scharbeutz war ein Haltebügel verbogen. Der zweite Bügel fehlte.

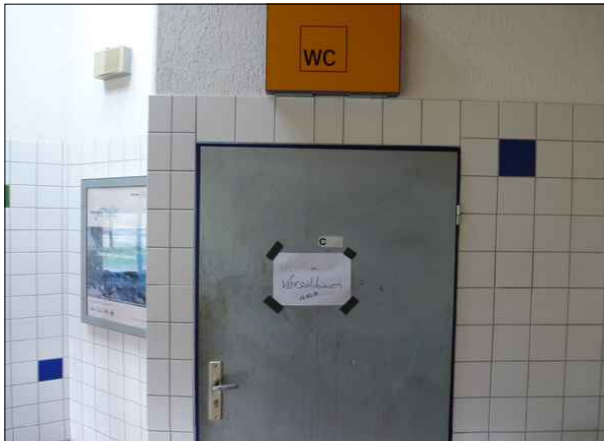
Abbildung 38: Die WC-Anlage in Sierksdorf war aufgrund defekter Türschließungen gesperrt.

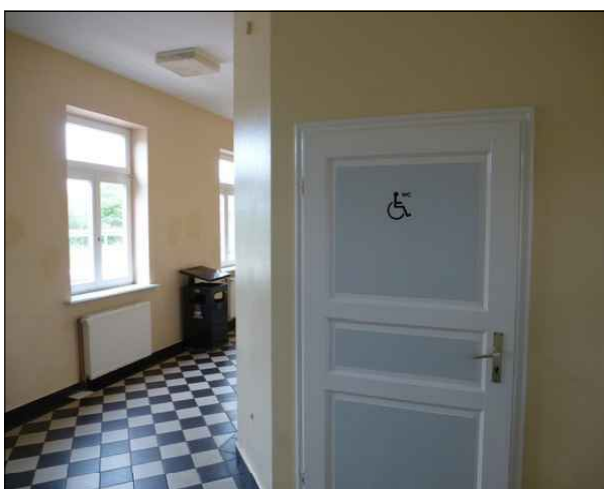
Abbildung 39: Die Toilettenräume in Hademarschen wurden neu gekennzeichnet.

Die Damentoiletten und das Behinderten-WC in Hademarschen waren erneut nicht abschließbar. In Reinfeld fehlte im Damen-WC die Toilettenbrille, und in Bad Oldesloe waren zwei Toilettenbrillen beschädigt.

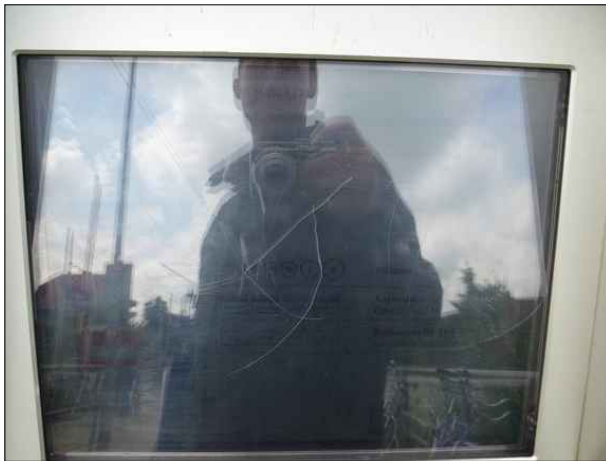
Abbildung 40: Nur sehr schwer war die Anzeige im Bildschirm des Fahrkartenautomaten in Herzhorn zu erkennen.

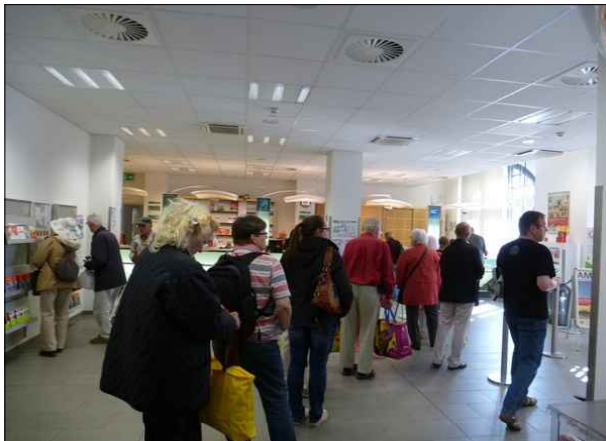
Abbildung 41: Eine längere Schlange hatte sich vor den lediglich drei geöffneten Schaltern des Reisezentrums in Lübeck Hbf gebildet.

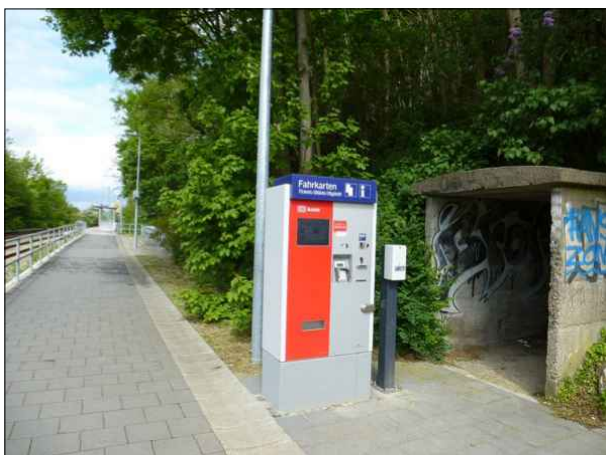
Abbildung 42: Der neue Fahrkartenautomat in Kiel-Elmschenhagen wurde nicht mehr im Unterstand sondern am Zugang platziert. Der Entwerfer wurde ebenfalls versetzt.

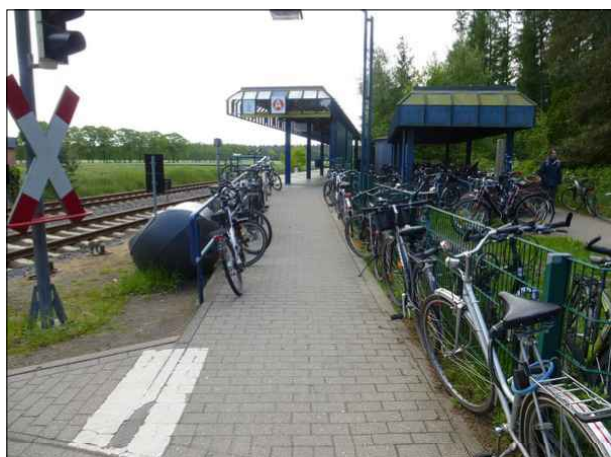
Abbildung 43: Fast jeden Tag werden zahlreiche Fahrräder in den Bahnsteigzugängen von Meeschensee angeschlossen.

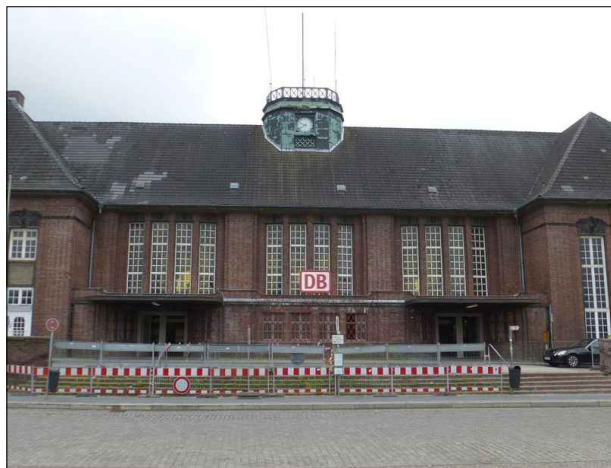
Abbildung 44: Seit dem Sommer 2012 ist die Treppe vom Vorplatz zum Bahnhof Flensburg größtenteils gesperrt. Reparaturarbeiten fanden bisher nicht statt.

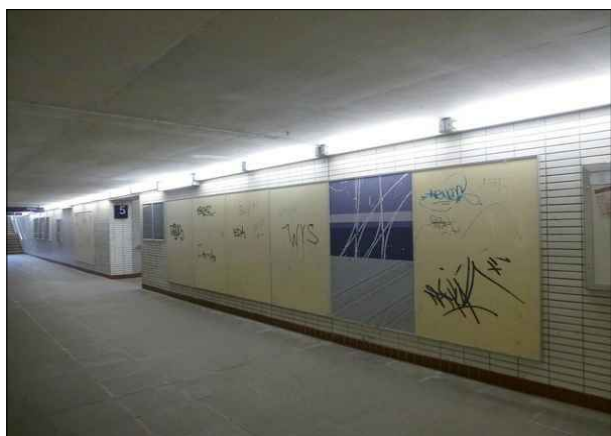
Abbildung 45: Bis auf eine waren alle Tapeten der Graffitischutzboards in Pinneberg abgerissen. Zudem waren die Boards bekratzelt.

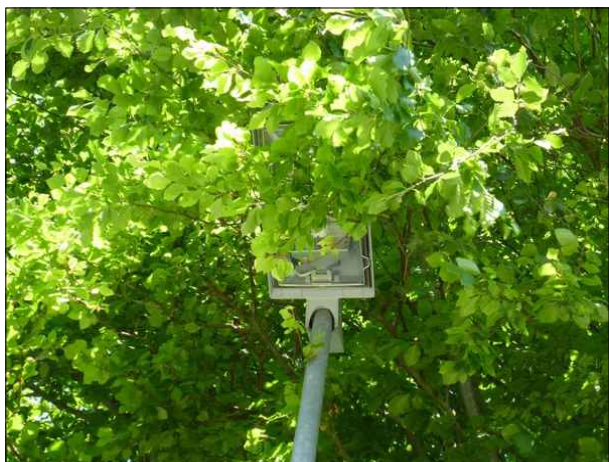
Abbildung 46: In Einfeld waren mehrere Lichtköpfe der Bahnsteigbeleuchtung zugewachsen.

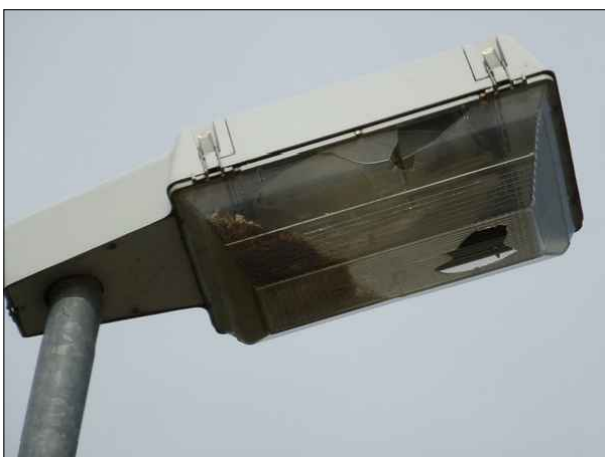
Abbildung 47: Diese Lampenhaube in Gokels ist beschädigt und daher innen durch zahllose Insekten verschmutzt.

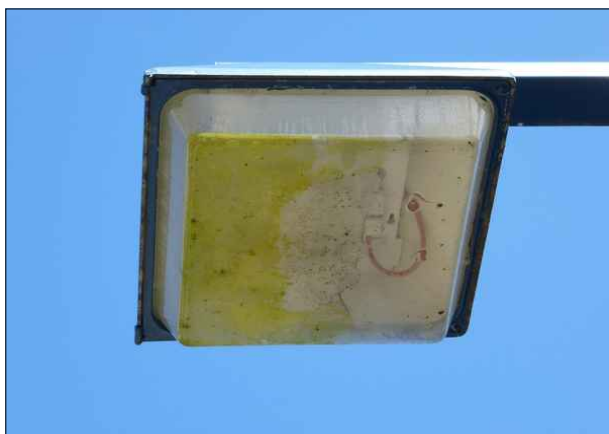
Abbildung 48: In dieser Bahnsteigleuchte von Friedrichsgabe steht Wasser. Offenbar haben sich bereits Algen gebildet.

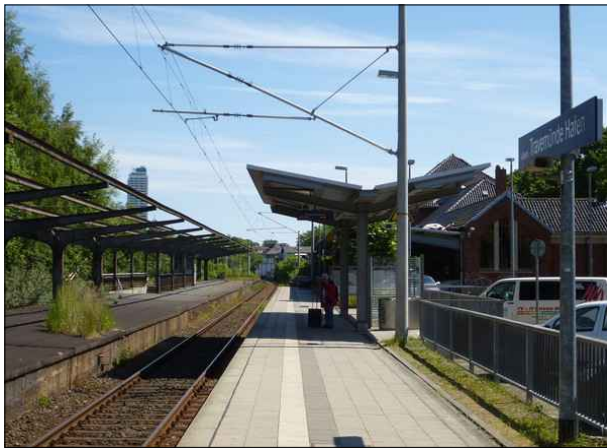
Abbildung 49: Die angerosteten Dachstützen und -träger auf dem nicht mehr nutzbaren Bahnsteig in Travemünde Hafen beeinträchtigen die Aufenthaltsqualität an der Station.

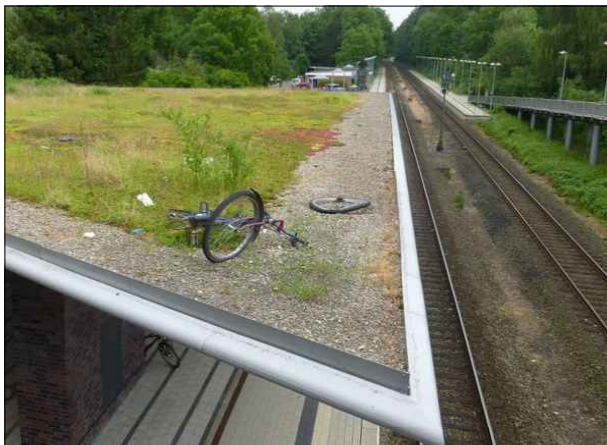
Abbildung 50: Auf dem Dach des Bahnhofsgebäudes von Scharbeutz liegen Müll und ein Fahrradwrack.

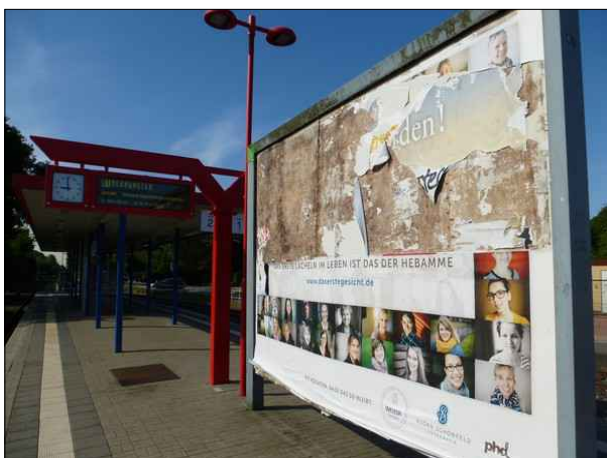
Abbildung 51: Abgerissene Plakate von Werbewänden auf Bahnsteigen sind seltener anzutreffen als in früheren Jahren. In Hasloh war das jedoch der Fall.

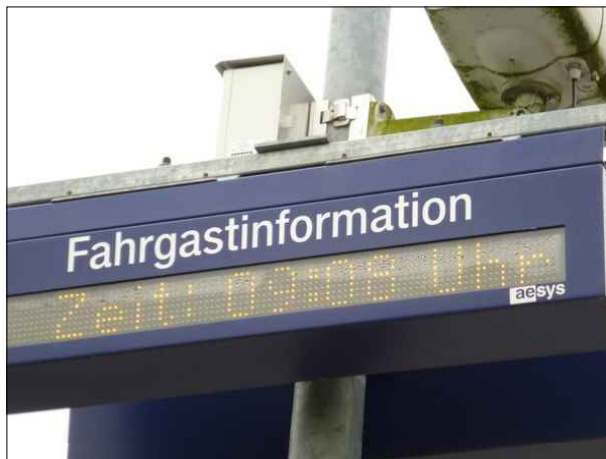
Abbildung 52: Der DSA in Wahlstedt war innen beschlagen, doch er funktionierte.

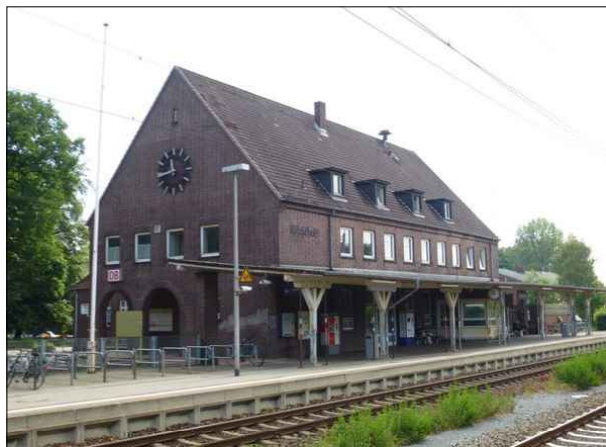
Abbildung 53: Erfreulicherweise wurde die Bahnhofsuhr am versteigerten Empfangsgebäude in Glückstadt instand gesetzt. Das Vordach bleibt dagegen provisorisch abgestützt.

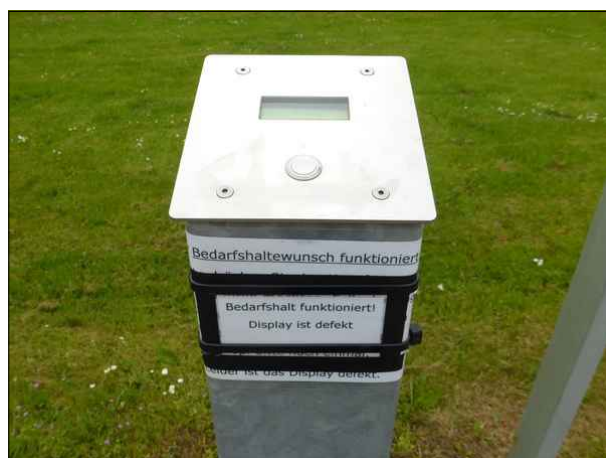
Abbildung 54: Das seit dem Winter defekte Display der Haltewunschsäule in Uphusum beeinträchtigt offenbar nicht die Funktion der Taste.

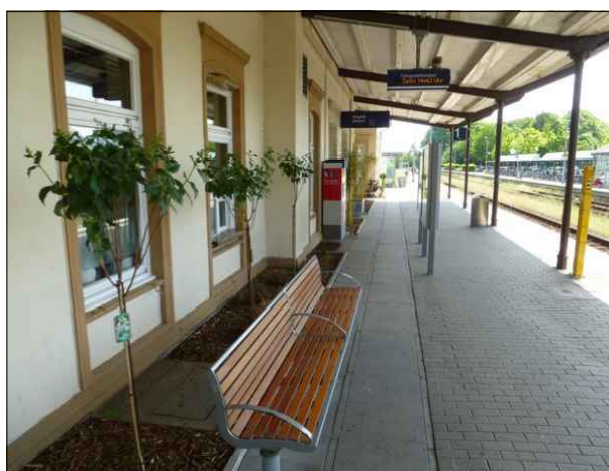
Abbildung 57: Der Eigentümer des Bahnhofsgebäudes in Preetz hat unter dem Vordach am Bahnsteig Pflanzen zur Gestaltung eingesetzt.

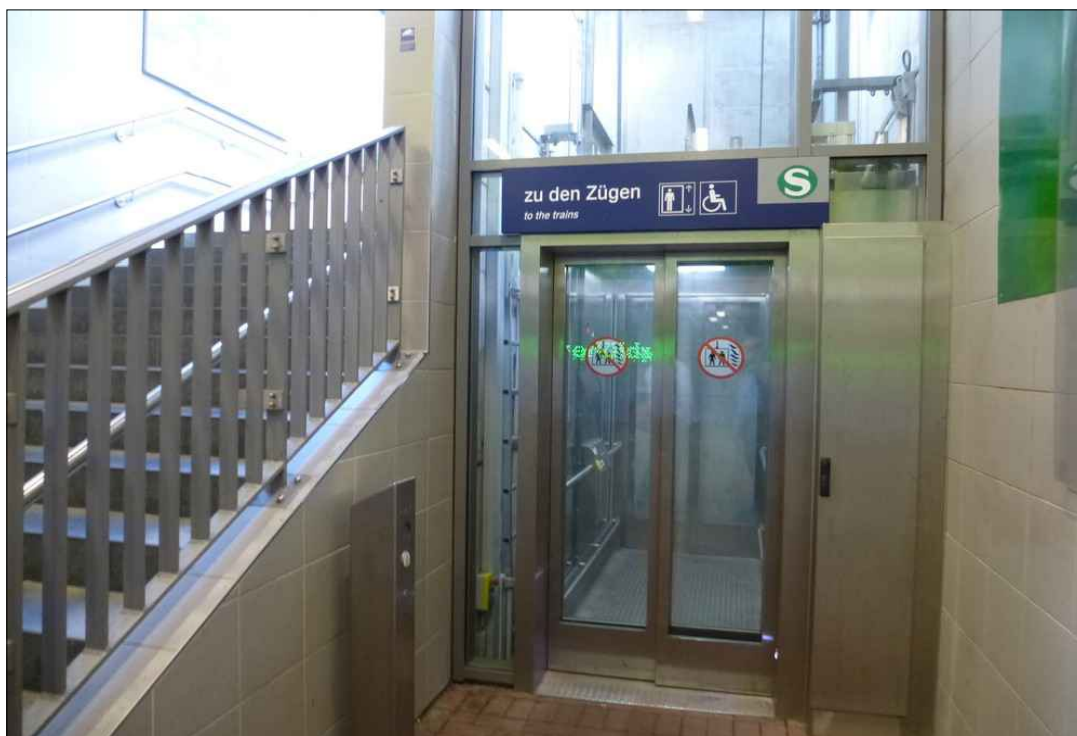
Halstenbek: S-Bahnhof an der Strecke Pinneberg - Hamburg: Der Aufzug war defekt, so dass der Bahnsteig nur über die Treppen erreichbar war.

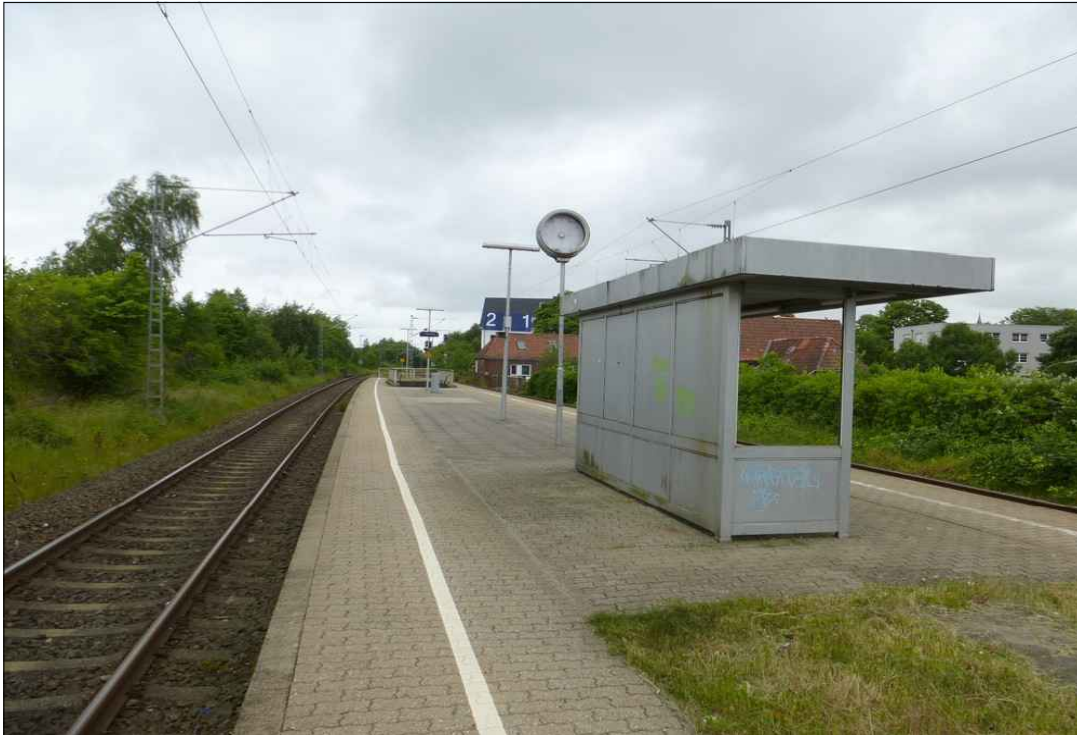
Flensburg-Weiche: Bahnhof an der Strecke Neumünster - Flensburg: Am Unterstand fehlten die Scheiben und es gab Schmierereien. Auch die Uhr war zerstört.

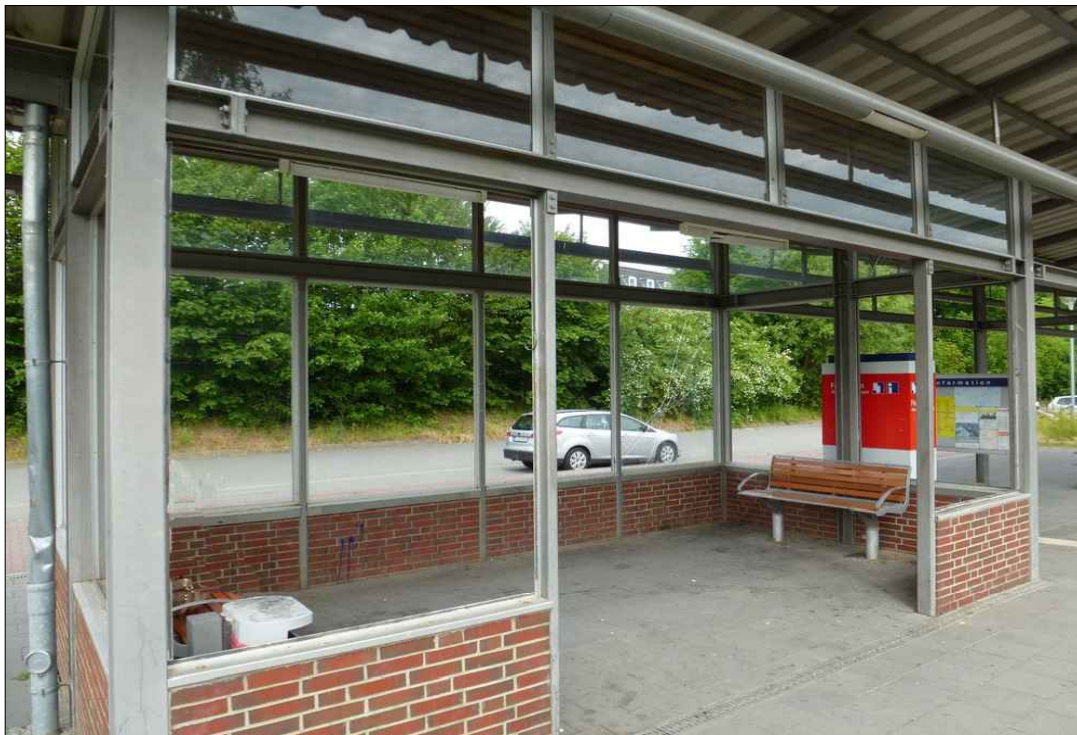
Lensahn: Haltepunkt an der Strecke Lübeck - Puttgarden: Im Wetterschutz fehlten fast alle Scheiben. Zudem gab es weitere Schäden sowie Verschmutzungen. In den Bereichen „Information“ und „Service“ wurde dagegen kein Mangel verzeichnet.
